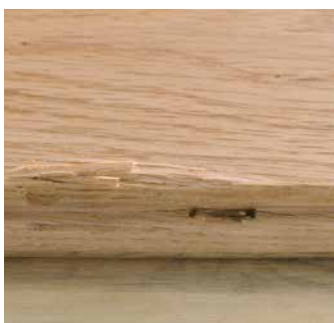
Mauvais angle du pistolet à plancher de bois franc

Sur cette illustration, nous constatons que tenir le pistolet dans un mauvais angle peut causer des dommages au bord de la planche, ce qui provoquerait immédiatement ou éventuellement de petites fissures à la surface de la bordure de la planche.

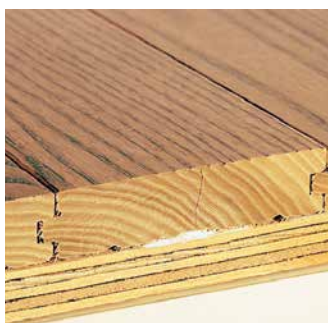
Morceau de plâtre laissé sur le sous-plancher

Cette illustration montre les conséquences de l'oubli d'un morceau de plâtre sur le sous-plancher. On doit être très vigilant et obligatoirement enlever les morceaux de plâtre séchés, ou autre débris, avant de poser le plancher de bois sur le sous-plancher. Les morceaux de plâtre auront pour effet de causer un stress aux lamelles de bois franc qui pourraient éventuellement se fissurer, surtout au centre.

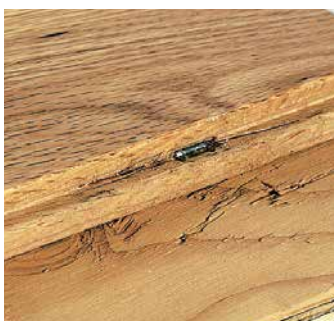
Fixations trop enfoncées

Cette illustration montre une agrafe trop enfoncée. Un tel cas peut causer des fissures de chaque côté de l'agrafe, et ces fissures peuvent ensuite suivre le grain du bois jusqu'à la surface.

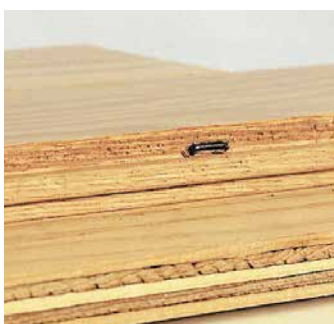
Fixations pas assez enfoncées

Cette illustration montre une agrafe qui n'a pas été assez enfoncée, ce qui empêchera l'assemblage parfait et causera des dommages à la prochaine lamelle installée. De plus, comme les lamelles ne seront pas fixées adéquatement, cela causera des grincements désagréables à entendre et pourrait même générer des fissures sur l'une ou l'autre des lamelles.

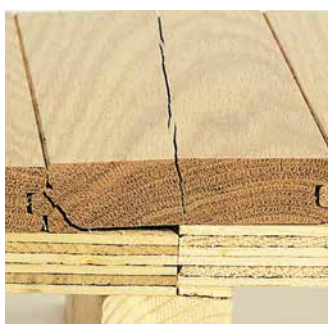
Sous-plancher inégal

Cette autre illustration montre un sous-plancher inégal. Si une lamelle de bois franc est posée sur un sous-plancher qui n'a pas été égalisé, cela causera des fissures dans l'immédiat et plus tard.

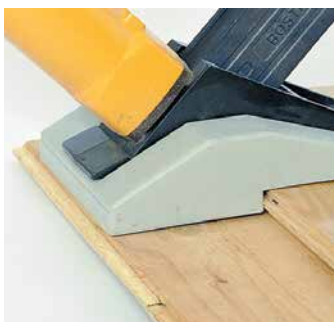
Utilisation du pied de marteau sur le pistolet

Cette illustration montre l'utilisation d'un pied de marteau pour prévenir les erreurs des illustrations précédentes. Ces pieds de marteau sont spécialement conçus pour la plupart des pistolets et visent à permettre de s'appuyer sur la languette de bois plutôt que sur le bord de la lamelle. Grâce à une plus grande surface d'appui, le pistolet pourra garder un angle plus droit, tout en évitant d'abîmer le rebord de la lamelle.
